**Visita tècnica a la zona danyada pel terratrèmol  
d'Al-hoceima del 24 de febrer de 2004**

*X. Goula i M. González*

*Març 2004*

Informe núm.: GS-192/2004

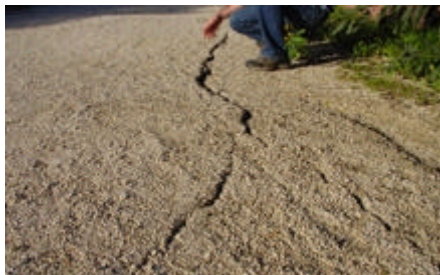
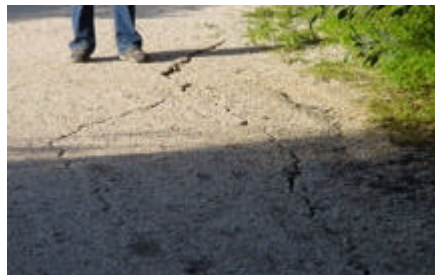
En canvi, hem pogut posar de relleu l'existència de petites fissures d'ordre centimètric que se segueixen sobre el terreny durant centenars de metres en diferents indrets. En el mapa de la figura 3 hem indicat les nostres observacions prop de la platja del Club Méditerranée i a la regió d'Ifassayenne (Fotos 1 a 4). Molt possiblement aquestes fissures s'han produït a sobre de la ruptura sísmica ja que segueixen direccions properes a la direcció de la falla donada pel mecanisme focal, es a dir aproximadament entre N-S i N20° E.

**Fotos 1 i 2.** Observacions de les fissures prop de la platja del Club Mediterrani. Situació en la figura 3.

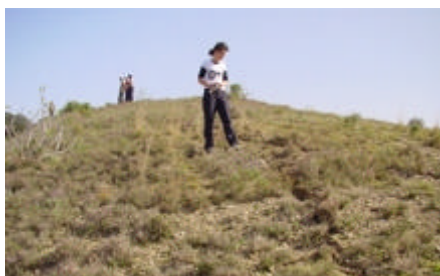
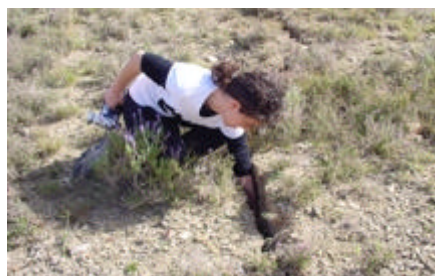
**Fotos 3 i 4.** Observacions de les fissures a la regió d'Ifassayenne. Situació en la figura 3.

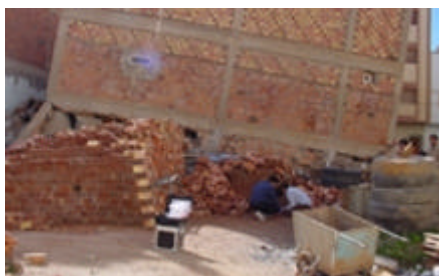
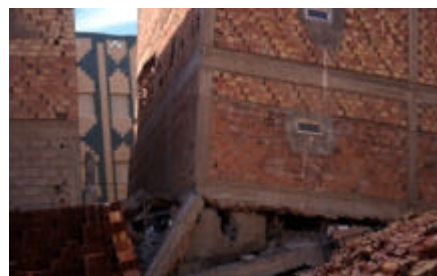
Molt difícil d'establir un valor de intensitat a la ciutat, ja que la dispersió observada és molt forta: danys 5 a edificis tipus B o fins i tot C i danys 0 a molts edificis de tipus C o B. Caldrà esperar el resultat del treball efectuat per l'Agència Regional per tenir la distribució total dels danys.

Possiblement, la presència de sòls no molt consolidats i algunes pràctiques constructives juguen un paper important en aquesta distribució.

**Fotos 8 i 9.** Dues vistes d'un edifici col·lapsat on es va efectuar una mesura de soroll sísmic (grau de dany 4-5).

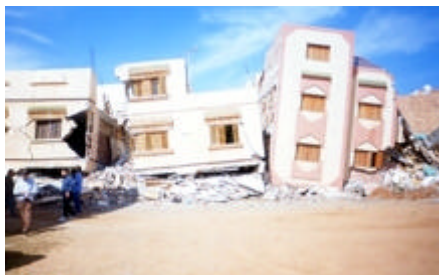
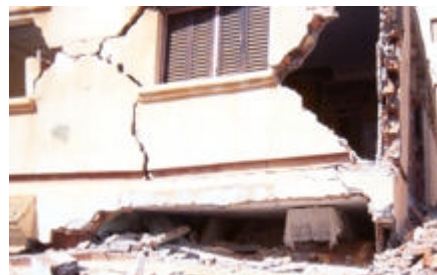
**Fotos 10 i 11.** Dues vistes d'un edifici col·lapsat on es va efectuar una mesura de soroll sísmic (grau de dany 4-5).

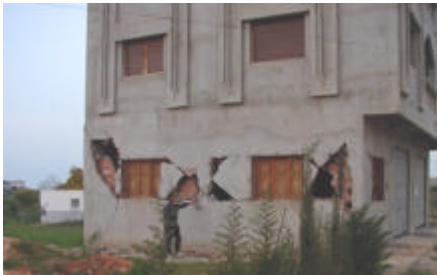
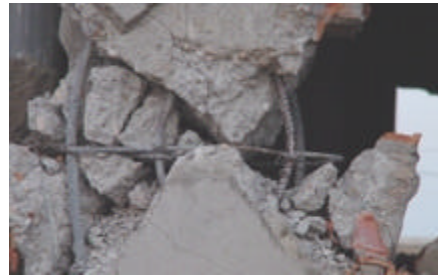
- **Ajdır**, és una aglomeració urbana més petita i dispersa que l'anterior, també situada a les terrasses dels Oueds mencionats i més a prop de l'epicentre i de la probable falla originària de la crisi sísmica. Els danys semblen importants i més uniformes. S'han visitat molts edificis molt danyats (graus 3 o 4) i de qualitat aparent bona C i s'han realitzat mesures de microtremors davant diferents edificis (Fotos 14, 15 i 16 i Figura 7). La intensitat sembla ser superior al grau VIII.

**Fotos 14 i 15.** Edifici amb pilar xafat. Detall dels danys.  
La intensitat sembla ser superior al grau VIII.

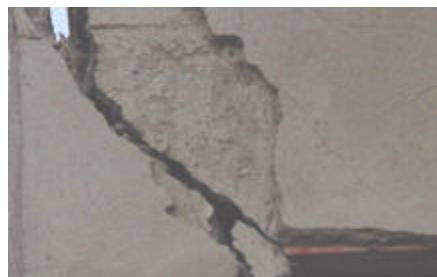
**Foto 16.** Detall dels danys d'un pilar.

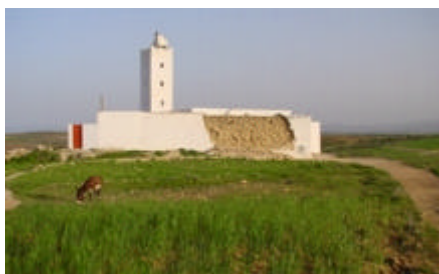
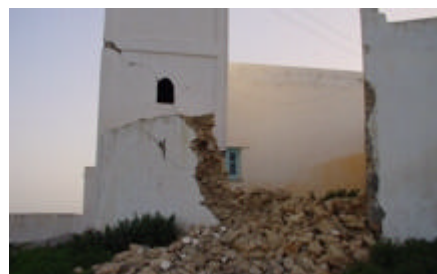
- **Izmourenne**, és una aglomeració mig urbana, mig rural, situada en altura, fòra de la plana dels oueds, sobre terrenys formats per gresos dels mantells de *flysch* i en presència de cons de dejecció importants. Els danys hi semblen també importants. S'han fet mesures de microtremors davant alguns edificis (Fotos 17 i 18, Figura 8).

**Fotos 17 i 18.** Danys a la mezquita d'Izmourenne.

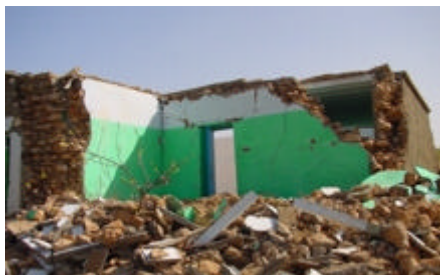
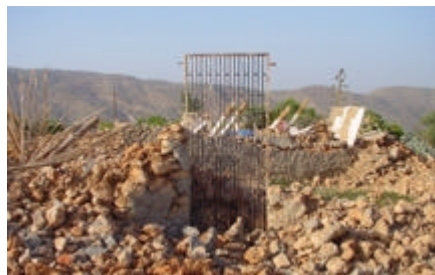
- **Zones rurals de AitKamra i d'Ifassayenne.** Són dos zones característiques d'una gran superfície situada a prop de la ruptura sísmica, on s'hi ha observat fissures en el terreny que poden indicar l'existència propera de la ruptura. En aquestes zones s'hi ha observat molts col·lapses de cases d'una sola planta, de construcció tradicional en pedra i en fang. Els assentaments són molt dispersos, no hi ha pròpiament nuclis urbans i és en aquestes zones on hi ha hagut més víctimes causades per l'enfonsament dels sostres massius i pesats. (molts danys de grau 5 en construccions de tipus A) (Fotos 19 i 20).

**Fotos 19 i 20.** Exemple de danys de grau 5 en construccions de tipus A.
