## EFFECTES GEOMORFOLÒGICS DE L'AIGUAT I RIUADA DEL 18 DE JUNY DE 2013

Pere Oller <sup>(1)</sup>; Jordi Pinyol <sup>(1)</sup>; Marta González <sup>(1)</sup>; Jordi Ripoll <sup>(1)</sup> i Ma. Jesús Micheo <sup>(1)</sup>

(1) Institut Geològic de Catalunya Balmes, 209-211 08006 Barcelona. E-mail: pere@igc.cat, jpinyol@igc.cat, mgonzalez@igc.cat

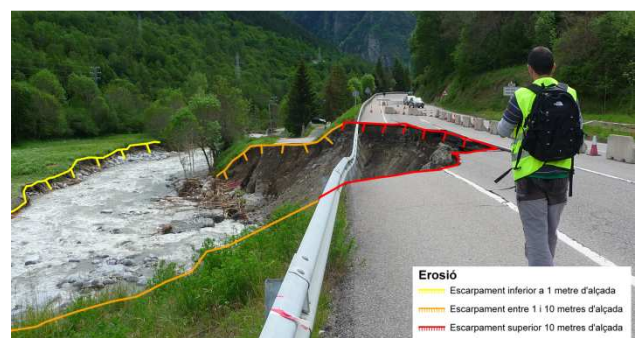
**Figura 4 – Fotografia de la soscavació a la carretera C-28, PK 32+200, Gessa (Naut Aran) on s'exemplifiquen els escarpament cartografiats (IGC, 20/06/2013).**

Pel que fa a l'erosió dels marges dels cursos fluvials s'ha realitzat la cartografia dels escarpaments d'erosió classificats en funció de l'alçada, <1m, entre 1-10 m, >10 m, (Figures 3 i 4). Cal tenir present que la cartografia realitzada presenta limitacions inherents a la metodologia que implicaria una revisió posterior in situ. Finalment, de forma contínua i homogènia, als cursos fluvials també s'han cartografiat les àrees erosionades per la crescuda amb l'objectiu de fer una estimació de la superfície perduda.

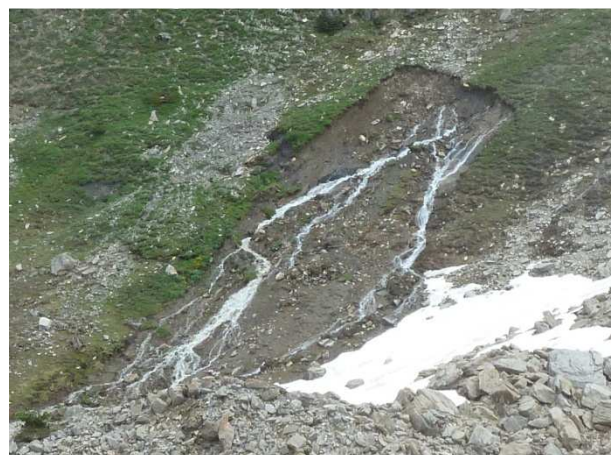
Figura 6 – Cicatriu d'esllavissada en materials col·luvials on s'observen surgències (IGC, 20/06/2013).

Com s'ha presentat anteriorment, els efectes més visibles d'aquest episodi han estat les crescudes dels cursos fluvials i els processos erosius als marges d'aquests. Però també s'ha pogut observar que, de forma simultània, es produïren, puntualment, esllavissades (incloent-hi els fluxos de terra) i corrents d'arrossegalls en diferents punts de la conca de la Garona. La precipitació dels dies 17 i 18 de juny, juntament amb les condicions meteorològiques dels mesos anteriors i la inusual extensió i gruix del mantell nival (Pineda *et al.*, 2013), van desencadenar un seguit de moviments gravitatoris en zones considerades com a susceptibles, degut a l'existència d'una formació superficial principalment col·luvial i producte de l'alteració del substrat rocós, i els elevats pendents dels vessants. Un dels factors més determinant fou la saturació dels materials poc permeables, amb poca capacitat de drenatge, fet que va donar lloc a un augment de la pressió intersticial, produint-se la inestabilització d'aquests i l'aparició d'un gran nombre de surgències a cotes elevades (Figura 6).

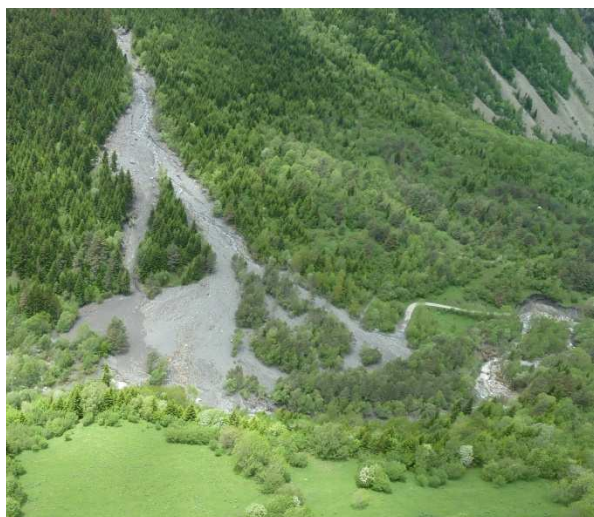
Figura 9 – Dipòsit d'acumulació al barranc dera Aubeta, a la part més distal del con de dejecció, afectant a la carretera de Valarties, a la zona d'aparcament i al pont de Ressèc. (IGC, 20/06/2013)

En total s'han analitzat 102 cons de dejecció a la conca de la Garona. L'únic con situat al riu Garona que va presentar indicis d'activitat durant l'episodi, va ser el del barranc de Salider, on un corrent d'arrossegalls va dipositar sediment al con i va tallar la carretera C-28, entre Garòs i Arties. També s'han observat indicis d'activitat en cons de barrancs que desemboquen en el Valarties, el Nere i el Joeu. Al Valarties s'han inventariat 5 esdeveniments: al barranc dera Aubeta (Figura 9), al dera Restanca, a la Coma dera Artiga i als rius

de la Garona. En aquesta, el barranc de Salider és l'únic que ha mostrat activitat significativa. A les conques tributàries destaca el barranc de l'Aubeta, a Valarties, on s'ha registrat el flux més important, que enterra completament l'aparcament del Pònt deth Ressèc.
