**Visita tècnica a la zona danyada pel terratrèmol  
d'Al-hoceima del 24 de febrer de 2004**

*X. Goula i M. González*

*Març 2004*

Informe núm.: GS-192/2004

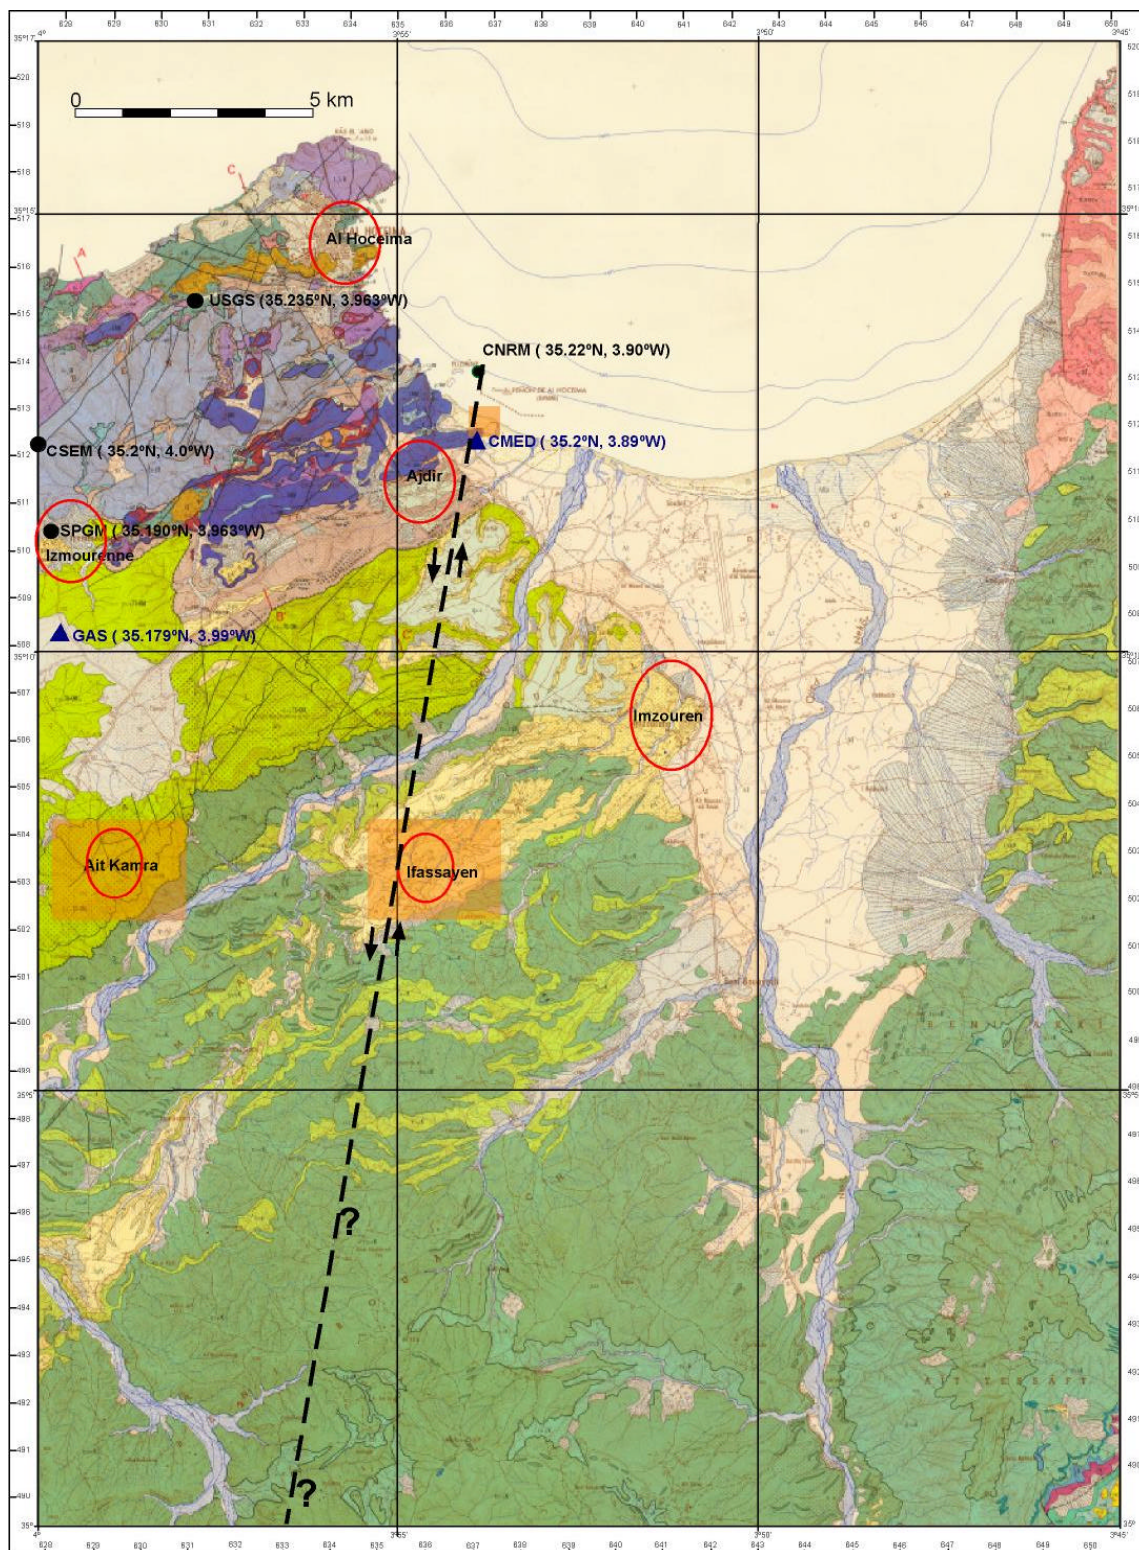
En canvi, hem pogut posar de relleu l'existència de petites fissures d'ordre centimètric que se segueixen sobre el terreny durant centenars de metres en diferents indrets. En el mapa de la figura 3 hem indicat les nostres observacions prop de la platja del Club Méditerranée i a la regió d'Ifassayenne (Fotos 1 a 4). Molt possiblement aquestes fissures s'han produït a sobre de la ruptura sísmica ja que segueixen direccions properes a la direcció de la falla donada pel mecanisme focal, es a dir aproximadament entre N-S i N20° E.

**Figura 3.** Mapa geològic (1:50.000). Els punts negres representen les posicions de les diferents localitzacions del terratrèmol principal donades per diferents centres. En triangles blaus els emplaçaments dels accelerògrafs. En cercles vermells les zones on s'han fet observacions als edificis i en quadres taronges les zones on s'han fet observacions de camp. En ratlla discontinua negra s'ha dibuixat el possible traçat de la falla.

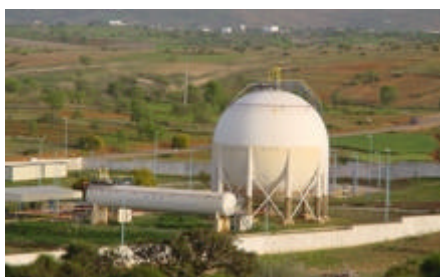
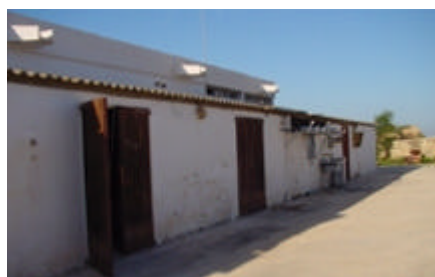
Des del dia 4 a les 20h fins el dia 9 a les 10 h van estar en funcionament 2 accelerògrafs K2: al Club Méditerranée (CMED), prop de la platja i a la planta GPL d'Izmourenne (GAS) (Figura 3 i fotos 5 i 6).

**Fotos 5 i 6.** Emplaçaments dels accelerògrafs GAS a la planta GPL d'Izmourenne i CMED al Club Méditerranée.

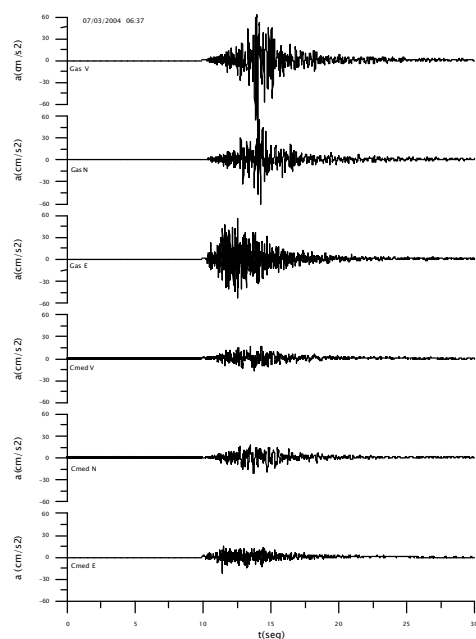
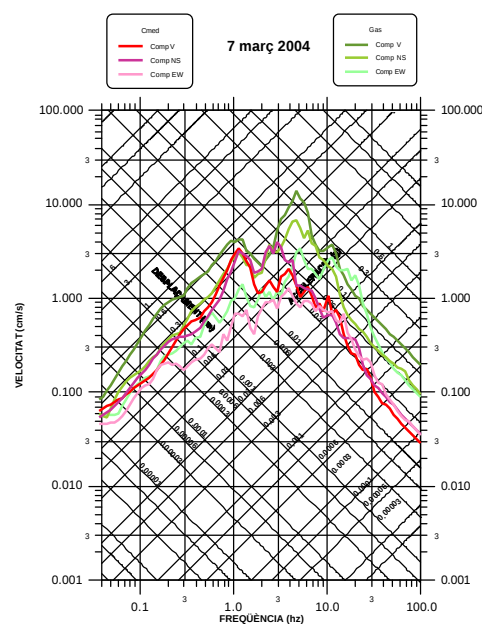
Durant aquest període s'han enregistrat un centenar de rèpliques, la majoria de  $M > 3$  i una de  $M = 5$  el dia 7 a les 6:38 de la qual es presenten els enregistraments i els espectres de resposta (Figures 4 i 5). L'epicentre d'aquesta rèplica es va situar prop de l'epicentre del sisme principal (A5.0 de la figura 3) segons les diferències de temps S-P observades en els accelerogrames. Cal assenyalar que el moviment més intens es va registrar en l'accelerògraf més llunyà de l'epicentre, prop de Izmouren (GAS), situat sobre sediments quaternaris, amb un pic d'acceleració superior a 0,1g. L'accelerògraf CMED estava situat sobre un aflorament calcari.

**Figures 4 i 5.** Enregistraments i espectres de resposta corresponents al terratrèmol del 7/03/2004, de M=5 en les estacions GAS i CMED.

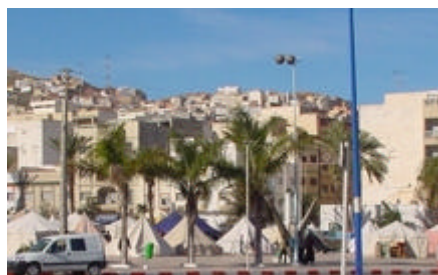
- **Al Hoceima**, ciutat amb moltes construccions de l'època colonial espanyola, amb una població urbana d'uns 70.000 habitants. La ciutat està assentada sobre aflorament rocós i malgrat està situada a menys de 10 km de l'epicentre del sisme principal, els danys són lleugers; no hi ha hagut col·lapses, ni danys greus. Nogensmenys hi ha molts edificis de bona qualitat (tipus C) amb esquerdes y danys de grau 2. Possiblement la intensitat EMS, hagi estat de VI o VII. Com a cas particular citem l'Hotel Mohammed V, construït durant els anys de presència espanyola que no revela cap desperfecte major. La multiplicitat de rèpliques fa que la població no s'ha senti segura a les cases i dormi en tendes, fins i tot instal·lades a la plaça Major de la ciutat (Foto 7).

**Foto 7.** Campament a plaça Major d'Al Hoceima.

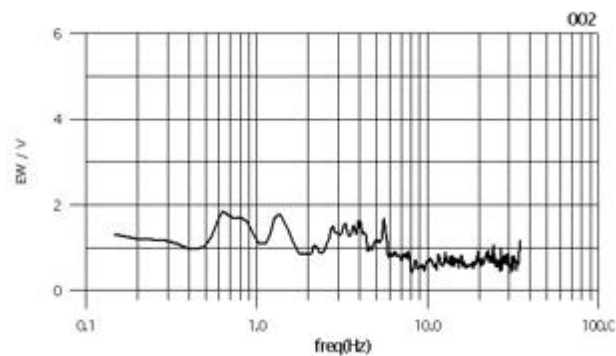
Per a contribuir a donar alguna explicació a la distribució des danys s'ha realitzat durant la visita l'enregistrament de microtremors a uns 10 punts de la ciutat, caracteritzats per l'existència de danys de diferent grau: de 0 a 5 i en barris diferents de la ciutat. S'ensenyen tres figures amb mesures efectuades davant d e 2 edificis col·lapsats i d'un edifici sense danys aparents (Fotos 8, 9, 10 i Figura 4). La tendència de les relacions espectrals (mètode de Nakamura) no sembla molt reveladora de grans amplificacions, a tenor dels primers resultats obtinguts.

**Figura 4.** Gràfica de relació espectral de la mesura presa en el punt de les fotos 8 i 9.

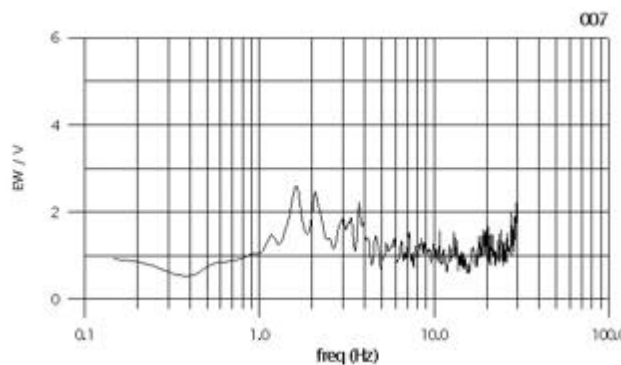
**Figura 5.** Gràfica de la relació espectral de la mesura presa en el punt de les fotos 10 i 11.

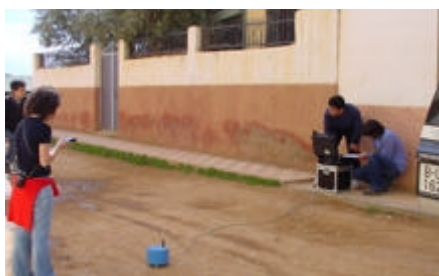
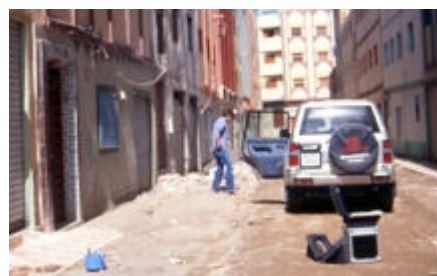
**Fotos 12 i 13.** Proves de soroll sísmic en un carrer adjacent a l'emplaçament de les fotos anteriors. Els edificis estaven en bon estat.

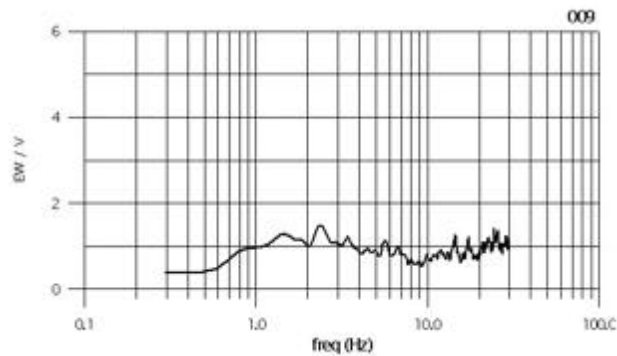
**Figura 6.** Gràfica de la relació espectral de la mesura presa en el punt de les fotos 12 i 13.

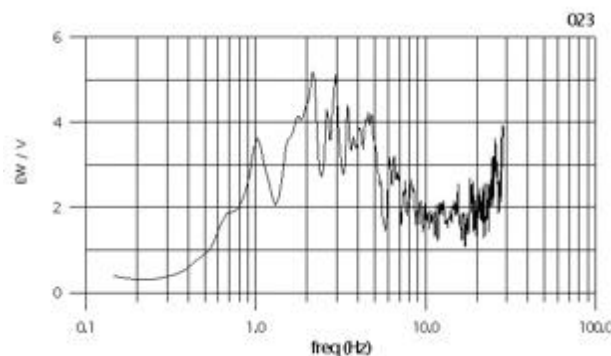
- **Ajdır**, és una aglomeració urbana més petita i dispersa que l'anterior, també situada a les terrasses dels Oueds mencionats i més a prop de l'epicentre i de la probable falla originària de la crisi sísmica. Els danys semblen importants i més uniformes. S'han visitat molts edificis molt danyats (graus 3 o 4) i de qualitat aparent bona C i s'han realitzat mesures de microtremors davant diferents edificis (Fotos 14, 15 i 16 i Figura 7). La intensitat sembla ser superior al grau VIII.

**Figura 7.** Gràfica de la relació espectral de la mesura presa en el punt de les fotos 14, 15 i 16.

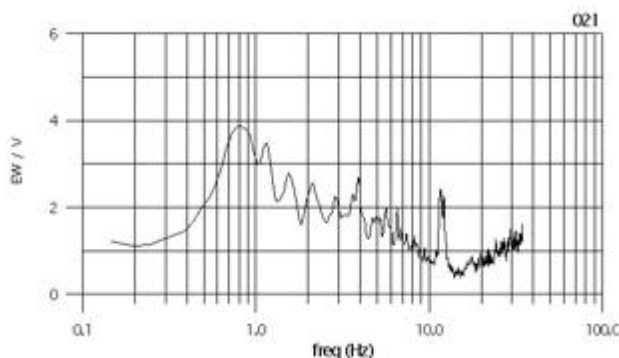
- **Izmourenne**, és una aglomeració mig urbana, mig rural, situada en altura, fòra de la plana dels oueds, sobre terrenys formats per gresos dels mantells de *flysch* i en presència de cons de dejecció importants. Els danys hi semblen també importants. S'han fet mesures de microtremors davant alguns edificis (Fotos 17 i 18, Figura 8).

**Figura 8.** Gràfica de la relació espectral de la mesura presa en el punt de les fotos 17 i 18.
